贵港市西江教育园区污水跨江排放工程

水土保持监测季度报告表

(2021年第二季度)

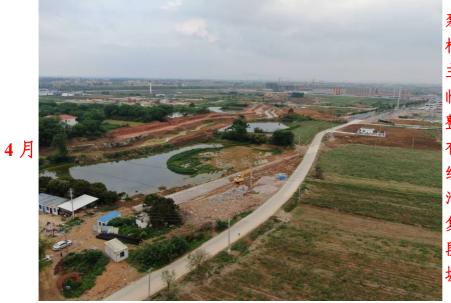
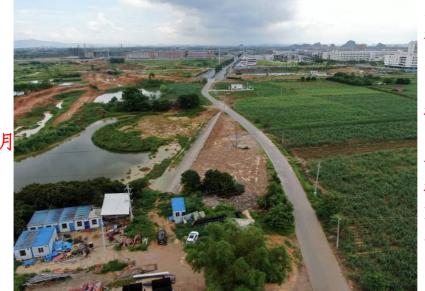
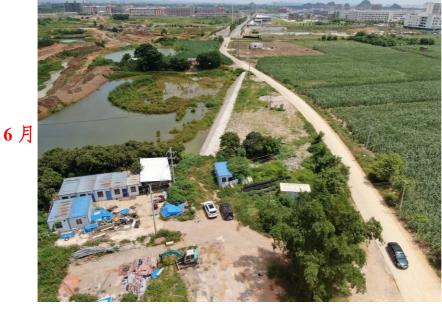
项目桩号 K0+000~K0+320 区段监测记录图片

管线桩号 K0+160~K0+260 区段已完成浆砌片石护坡施工,管线埋设回填凸起两侧现状均为浆砌石坡面,但周边土方尚未清除干净。

K0+160~K0+260 区段 浆砌片石护坡状态良 好。

已停止土方施工,部 分区域因广西鲤鱼 江大冲塘治理工程 施工占用,范围仍为 裸露状态。

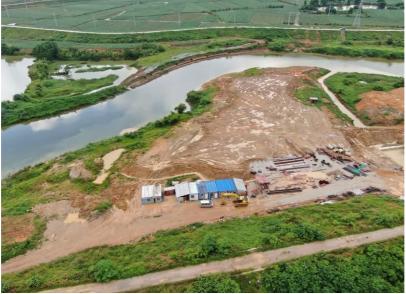
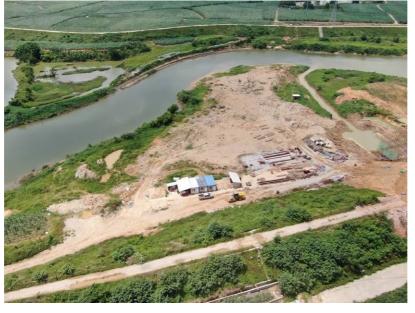
项目桩号 K0+320~K0+660 区段监测记录图片

横跨鲤鱼江区段现被广西鲤鱼江大冲塘治理工程施工占用,大范围被用于该项目加工场地,造成该区域大范围裸露。靠近河流沿线已被植被覆盖,受降雨、水体冲刷,存在一定的土壤流失;横跨鲤鱼江区段在天晴时,边界沿线水体清澈,无明显泥沙流失现象;在降雨

期间,边界沿线在西北角突出小范围有泥水外冲现象,泥水覆盖范围为围堰往外延伸 0.50m~1.50m。

已停止土方施工,部 分区域因广西鲤鱼 江大冲塘治理工程 施工占用,范围仍为 裸露状态。

- 1)已埋设管道区域及时清除土方,并及时进行植被恢复或复耕,缩短地表裸露时间。
- 2) 横跨鲤鱼江区段在清除土方时,应避免在降雨时施工;同时,应趁着天气晴朗时加快该区域施工,缩短围堰土石方散落河水的时间。
- 3) 泵站施工区域应及时进行草皮铺植或撒播草籽, 缩短该区域地表裸露。
- 4) 占用坑塘水面区域的土方在清除时不仅需要清除回填堆积的部分,还需要合理进行塘底积淤的清除,

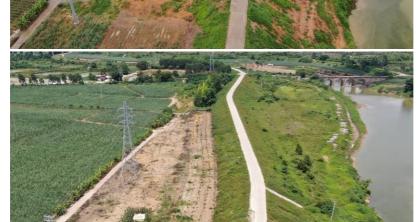
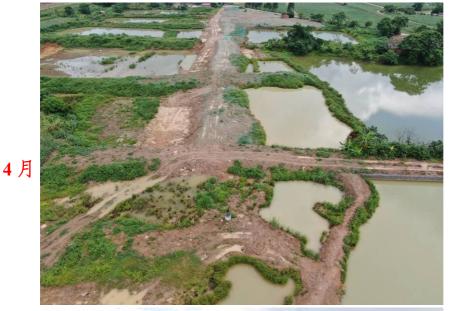
项目桩号 K0+660~K1+120 区段监测记录图片

管线桩号 K0+660~K0+880 区段已由西江农场(土地所有者)进行复垦(种植木棉树苗),但地面仅有少量的草本植被覆盖,裸露范围较大。

已停止土方施工,尚 未进行复耕农作物 种植;部分区域撒播 草籽,有草本覆盖, 部分区域仍为裸露 状态。

西江农场已进行复耕,但只是栽植木棉树苗,地面无草本覆盖,裸露面积较大。

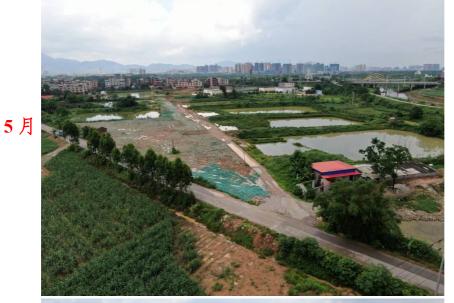
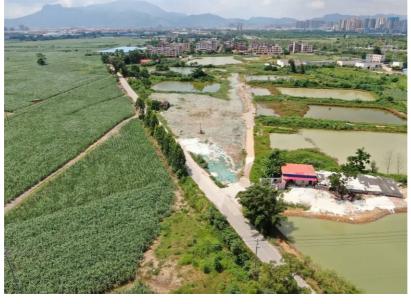
项目线路桩号 K1+120~K1+521 区段监测记录图片

管线桩号 K1+100~K1+560 区段部分区域有植被覆盖, 但仍有部分地面为裸露状态。

已暂停清除土方,部 分区域有密目网苫 盖,部分区域已撒播 草籽覆盖,但大部分 区域为裸露状态。

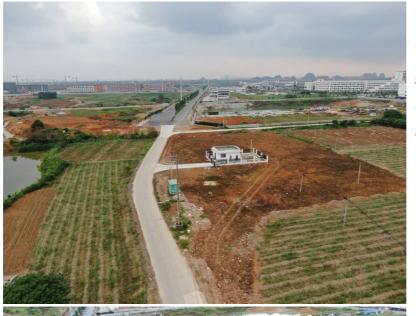
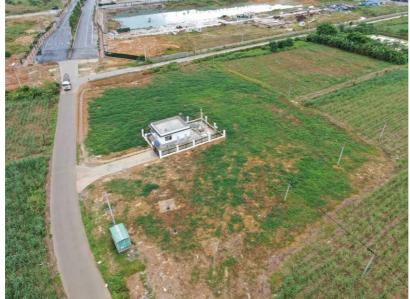
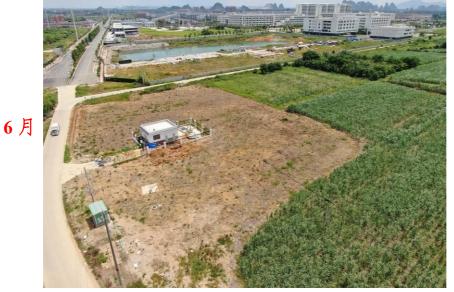
泵站施工区域防护措施布设监测记录图片

提升泵站区域已完成地面建构筑物、地面硬化、围墙等主体建设,围墙范围内基本无裸露地面;周边施工临时占地已由西江农场(土地所有者)进行复垦(种植木棉树苗),但未种植草皮,现状为大范围裸露状态。

已泵站内部完成地 面建构筑物、围墙、 地面硬化建设,但施 工临时占用区域尚 未进行植被恢复,该 区域为裸露状态。

泵站区域已完成地 面建构筑物、硬化、 围墙等主体建设,周 边施工临时占地已 撒播草籽进行植被 恢复,覆盖度高。

泵站区域已完成地 面建构筑物、硬化。 围墙等主体建设,周 边施工临时占地由 西江农场重新栽植 大。 在被枯死,裸露面积 较大。

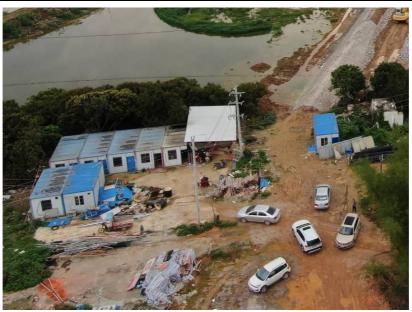
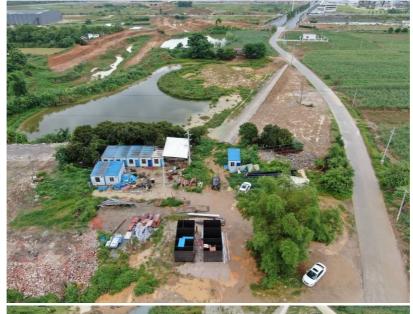
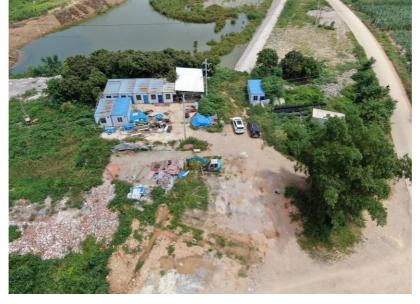
施工生产生活区监测记录图片

根据现场踏勘,本季度项目所布设的施工生产生活 区仍然在使用,原租用的村民房屋、新搭建临时活动板 房、硬化地面均未拆除或新增。

施工生产生活区现状并未布设排水沟、沉沙池,降 雨均是直接地表渗透、径流排走;但布设区域原地貌的 降雨排放方式也是如此,裸露区域已回填一层碎石,降 雨并未直接冲刷土体,无明显土壤流失现象。

- 1)后期使用期间尽量避免新增周边扰动地表面积。
- 2) 施工结束后,应结合该区域使用情况,合理进行
