北海市人民医院异地扩建项目二期工程  
(住院、医技楼及配套设施)  
水土保持监测季度报告表  
(2022 年 第 四 季 度)

监测单位: 广西荟源建设工程有限公司

填报时间: 2023 年 1 月

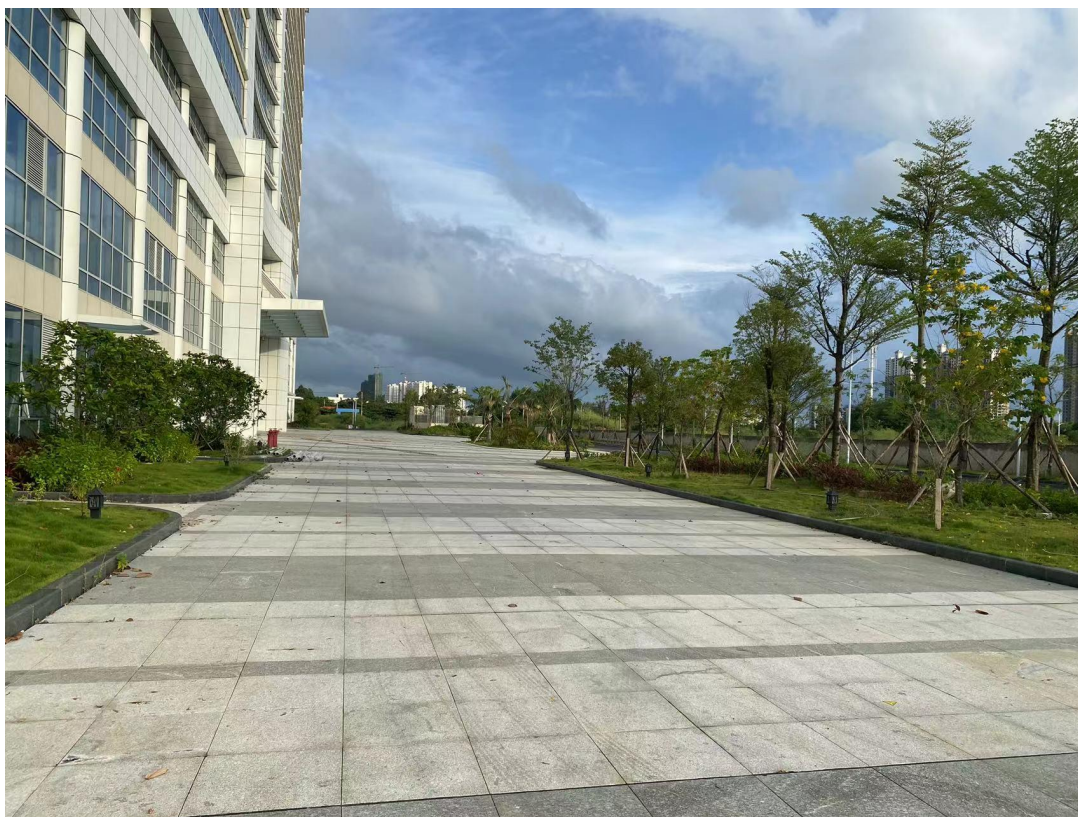
图 6 主体工程区内景观绿化和地面硬化

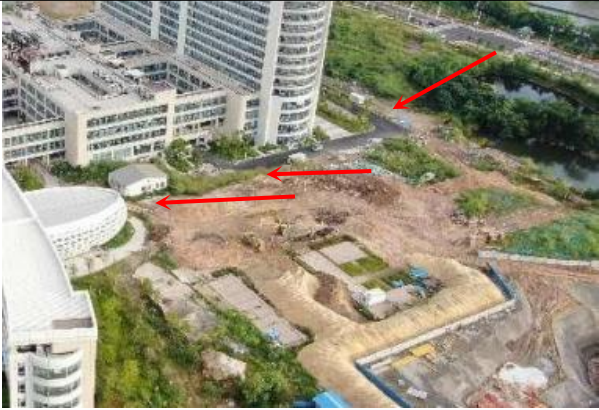
| | 植物措施 | 15 | 1 | 主体工程区内部分道路边缘存在裸露地表，植物措施落实不到位 |

| 现场照片 | 现状及存在问题 | 整改意见 |
|---|---|---|
| | 主体工程区部分道路边缘存在地表裸露。 | 建议及时对裸露地表实施撒播草籽和临时覆盖措施，减少水土流失。 |

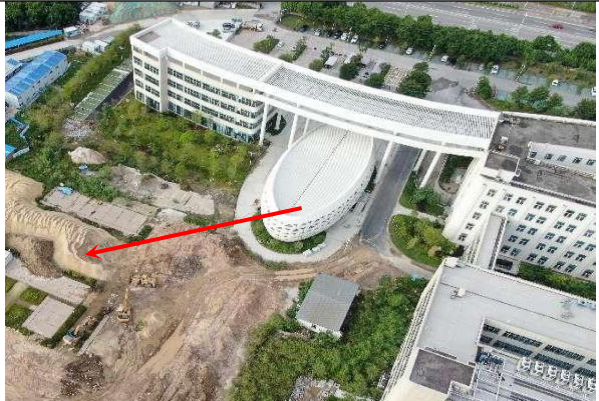
| | 临时措施 | 10 | 2 | 主体工程区、施工生产生活区临时覆盖落实不及时、不到位 |

| 现场照片 | 现状及存在问题 | 整改意见 |
|---|---|---|
| | 施工生产生活区拆除后临时堆土处于裸露状态，存在一定的水土流失。 | 对施工生产生活区及时实施临时覆盖措施，防止暴雨冲刷造成水土流失 |
